Kielbouteninspectie

Elan 38, Mare, box A-11

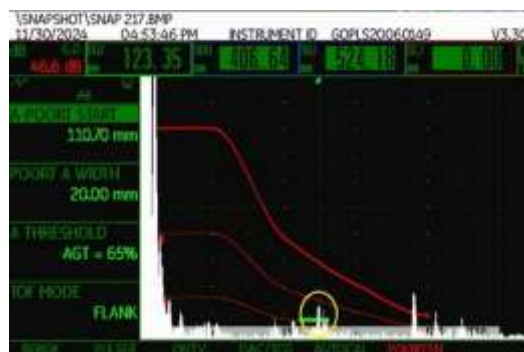
In totaal zijn negen van de tien bouten van onze boot gemeten als onderdeel van de inspectie. Op onderstaande afbeelding (2) zie je het beeld dat een meting weergeeft. Je ziet onder andere het aantal dB's dat voor de meting wordt gebruikt. Daarnaast zie je de bout 'schematisch' op de X-as weergegeven (van links naar rechts de rimpelingen op het scherm) met een bodemmeting.

Afbeelding 2: Screenshot meting kielbout⁵

In sommige gevallen worden er dus 'indicaties' geconstateerd. Een indicatie kan je zien als een afwijking op het normale - te verwachten - beeldpatroon. Dit kan bijvoorbeeld metaalmoeheid, scheurvorming en/of een vorm van corrosie zijn. Een indicatie is niet direct een noodalarm overigens.

Als laatste onderdeel van de inspectie is het aanhaalmoment van de bouten gecontroleerd. En maar goed ook (!). Alle negen geïnspecteerde bouten stonden 'te los' en zijn op het juiste aanhaalmoment van 210 Nm gezet. Ik beschrijf bewust 'te los'. Er bestaat in de markt enige discussie over wat een juist aanhaalmoment is en hoe je dit dient te berekenen. Echter, er bestaan in de regel wel voorgeschreven standaarden. Voor de beeldvorming, de bouten van ons stonden ergens tussen de 60-100 Nm. En omdat we vanaf heden voldoen aan de voorgeschreven standaard vallen we dus niet meer in de categorie boten (40%) waarvan de kiel een of meerdere te losse kielbouten heeft, oeff... Vanaf heden een gerustgestelde gemoedstoestand.
